Všechny fotografie naleznete (v lepším rozlišení) na stránce <http://www.sekk.cz>

79letá žena, polymorbidní pacientka s chronickou renální insuficiencí (2 roky v dialyzačním programu), ICHS s opakovanou dekompenzací a plicním edémem, hypertenzí 3. stupně a lymfadenopatií nejasné etiologie, byla přijata na interní kliniku ke zrušení staré a založení nové A-V fistule. Vzorek moče byl odebrán při přijetí.

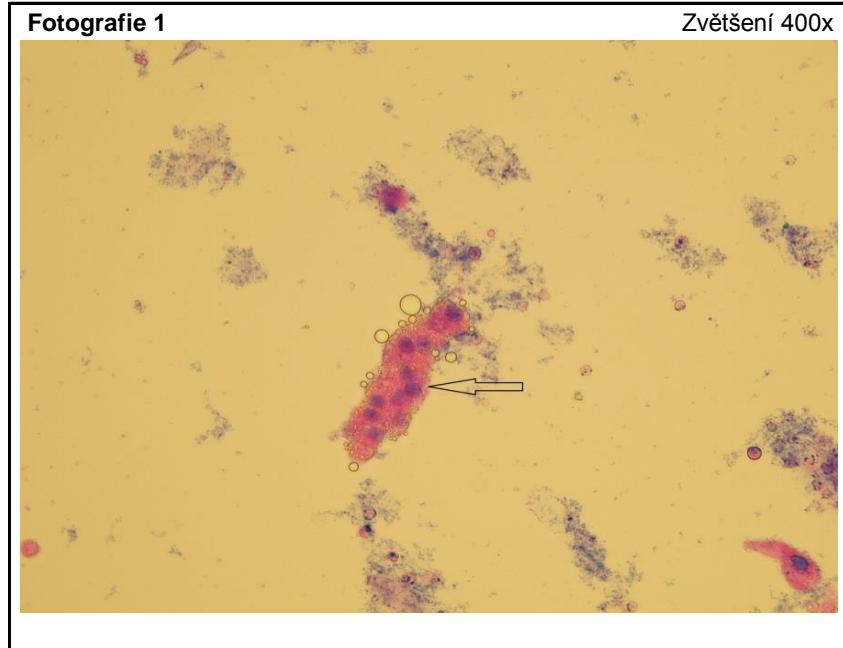
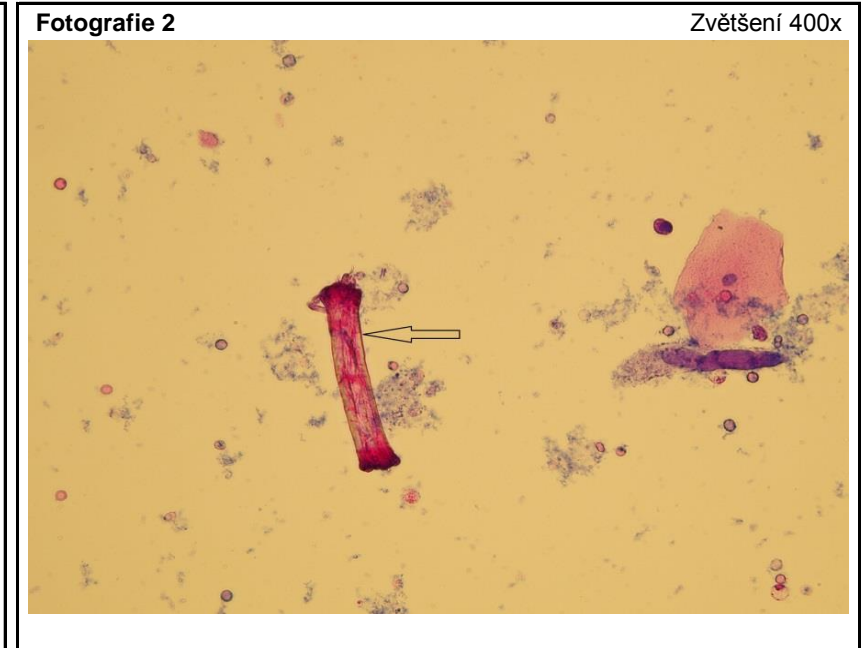
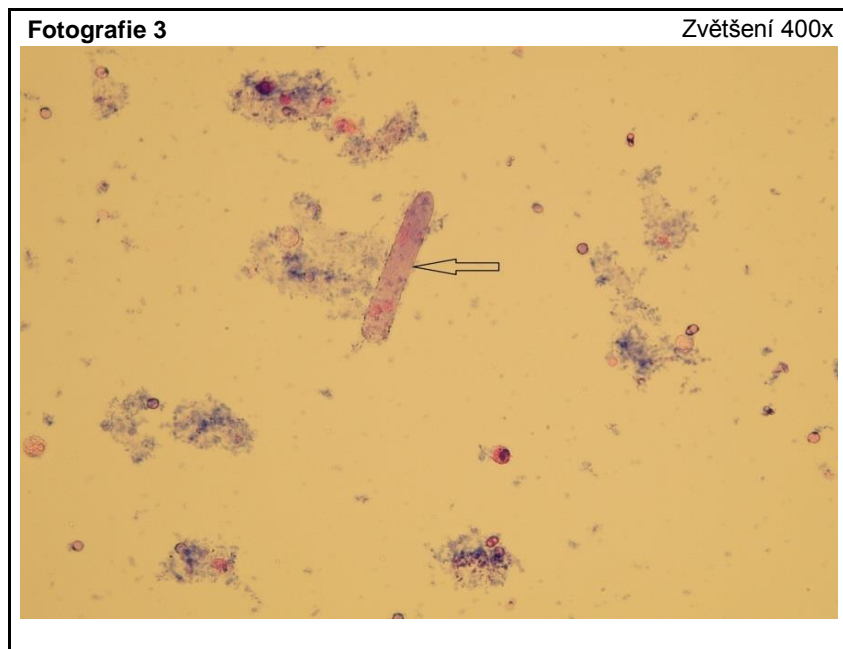
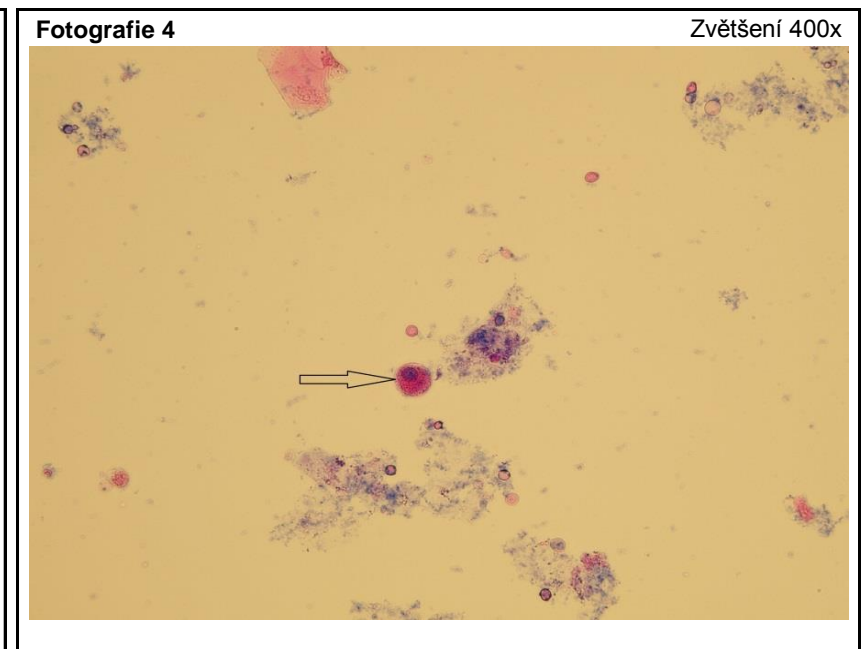
Pro všechny 4 fotografie:

Výsledky provedených testů (moč)

bílkovina 3 arb. j.

hustota 1014

krev 3 arb. j.

pH 5,0

ostatní polička negativní

Všechny preparáty byly zpracovány v souladu s ELCM – European urinalysis guidelines. Scand J Clin Lab Invest, 2000
